【閉亀川の災害復旧工事について】

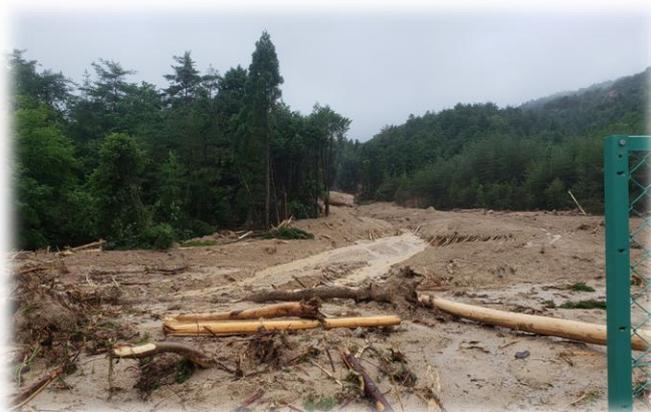
（災害直後の被災地）

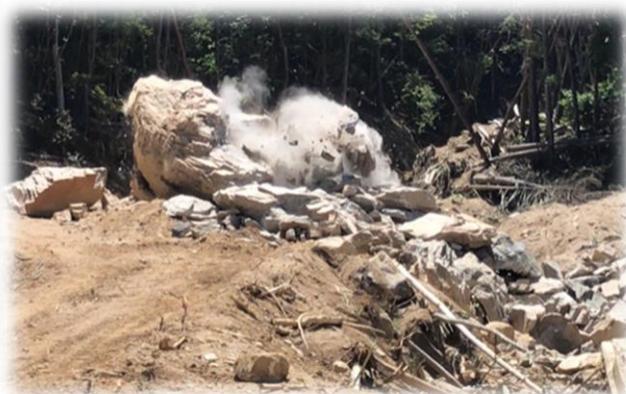
（巨岩の破砕時）

その初期工事として、この災害で出現した巨岩（6.5m×7.2m×3.5m）の破砕作業が、非火薬破砕材（ガンサイダー）を用いて進められてきました。近隣にお住いの皆さんには、破砕時に発生する大きな音や重機の騒音等で大変ご迷惑をおかけしてきましたが、ご理解をいただき、ありがとうございました。この度 無事に破砕作業が終了しましたこと、ご報告申し上げます。

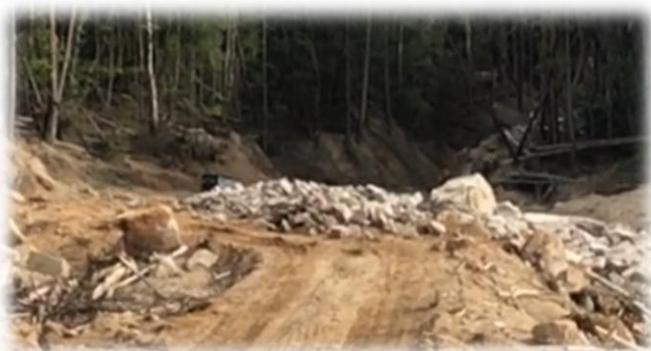
（巨岩の破砕後）

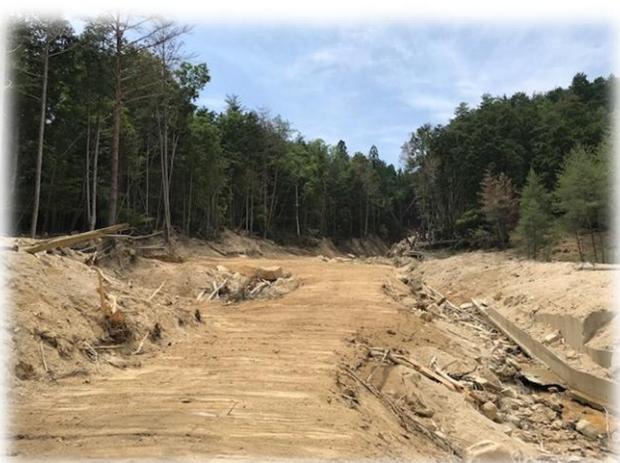
（除去後の現在）

今後、粉碎した石や土砂の搬出、河川の整備と工事が進みますが、引き続きご理解、ご協力をお願いいたします。
